東日本大震災からの教訓

野村昌治 高エネルギー加速器研究機構 〒305-0801 茨城県つくば市大穂 1-1

Lessons from the Great East Japan Earthquake

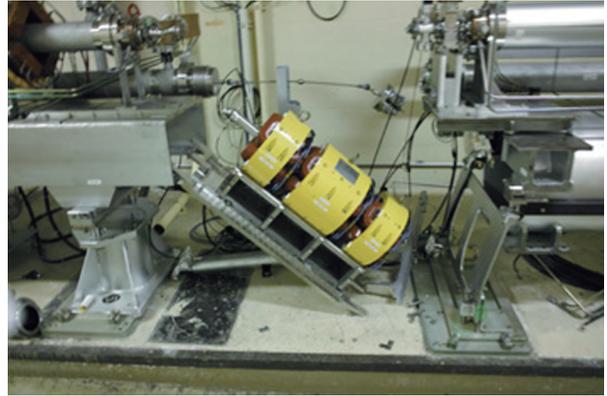
入射器本体は地下にあるが、至る所でベローズが大きくひしゃげ、破断した。また、線形加速器のダクトを支える架台が変形して、四極電磁石が架台から落下する等の被害が発生した (Fig. 1)。これらのために600 mの入射器は全域が大気に曝された。架台の変形のために入射器自体が数cm移動し、1階にあるクライストロンと地下にある加速器をつなぐ導波管が床を貫通する穴にぶつかっている箇所があった。また、建物の接合部にある expansion joint 部から地下水が建物内に漏れ、洪水状態となった。

Fig. 1 (Color online) A triplet Q-magnet fell down in the linac.

KEK では共同利用を行っていた PF、PF-AR の運転再開を最優先することを決め、まず入射器の仮復旧作業に取りかかった。先に記したように入射器は全て大気に晒され、しかも地下水の漏水で極めて湿度の高い状態にあったので、まずは乾燥空室で封止する作業が行われた。入射器は A~C と 1~5 の 8 つのセクターから構成され、KEKB に 8 GeV の電子を入射する能力を有しているが、PF、PF-AR への入射にはそれぞれ 2.5 および 3 GeV の電子を使用するので、使用可能な機器をかき集めて、下流の 3~5 セクターを立ち上げることに集中した。圧搾空気、冷却水等のインフラも使用出来ない状態で、コンプレッサーをかき集めて、当初のニューマチックバルブやシャッターの駆動試験を行った。4月下旬にはこれらのインフラも仮復旧した。入射器関係者以外の加速器研究施設の協力もあり、4月25日には第三セクター以降の真空を復旧し、マイクロ波の投入試験が開始された。ゴールデンウィークを通して加速管をエージングした結果、5月10日にはビームの加速試験を開始するに至った。その後、調整を進め、16日には PF へ、6月1日には PF-AR へビームを入射することが出来た。

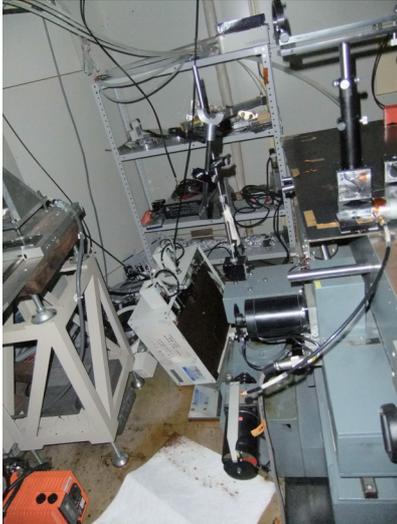
一方で、ビームラインのエンドステーション、実験装置関係では多くの被害が発生した。BL-6Cでは実験架台上に置いてあったX線回折計が台の下に転落し (Fig. 2)、BL-18Bや20Bでは回折計が位置調整用のレールから脱線し、18Bでは脚部が破損した。軟X線のビームラインでは実験装置を入れ替えて実験することが多いが、これらの真空槽や計測系が多数転倒し破損した (Fig. 3)。実験装置を光軸に合わせるためにコンクリートブロックや金属ブロックで嵩上げをした機器はブロックから脱落した (Fig. 4)。また、計測用やインターロック用のラックは脚を床に突っ張っていただけで、床に固定されていなかったために転倒したり、数十cm移動したものがあつた。実験中にこれらの機器が転倒、移動した場合、人的被害が発生する可能性もあつたし、動いた機器が真空槽の電流導入端子等につぶかってビームラインの装置類を破損する可能性もあつた。一方で、定盤等の安定性の良い実験装置は移動したものはあつたが、転倒や大きな損傷は観測されなかった。

Fig. 2 (Color online) A diffractometer fell down from its support table.

阪神・淡路大震災の教訓を基に、KEKでも「防災マニュアル」を作成し、居室の戸棚の上下左右の固定、壁面への固定といった基本的な措置はかなりとられていた。また、毎年、防災防火訓練を行い、ユーザーの方を含めた避難・誘導、安否確認等の訓練を行ってきた。什器等で転倒、移動等被害の大きかった物は、これらの措置がとられていなかった物か不十分であった物で、これらの備えは確実に役立った。また、訓練の効果は十分であったと思われる。これらの経験を基に、震災後、什器の他に計測用のラック等も床に固定した (Fig. 7)。また、定盤上に置いた回折計も定盤上に固定する措置がとられた。

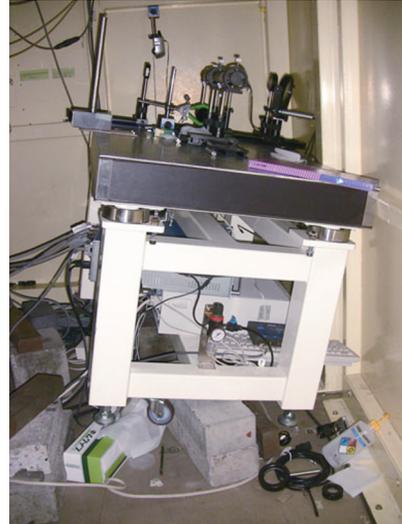
Fig. 4 (Color online) A table fell down from concrete blocks.

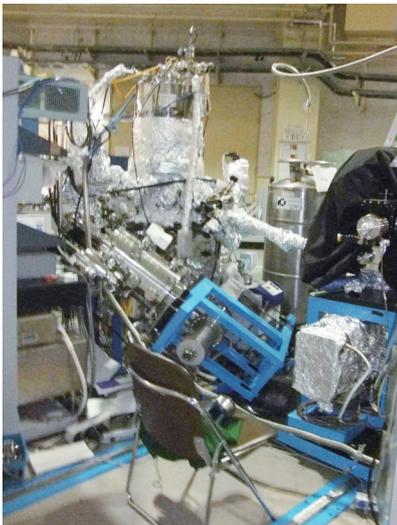
Fig. 3 (Color online) A vacuum chamber tipped over.

様々な条件がプラスに作用して被害は最小に収められたと考えている。しかし、次も同じ幸運に恵まれるという保証はなく、危険予知トレーニング (KYT) を行ってみる。常設機器の固定は進んだが、使用する実験装置を入れ替える実験ステーションでどのようにして機器の転倒を防止するかは今後への課題である。標準的な間隔にアンカーボルトを打っておいて、実験装置側にも同様の穴を開けて、使用時はボルトで固定する等の方法が考えられるかもしれない。

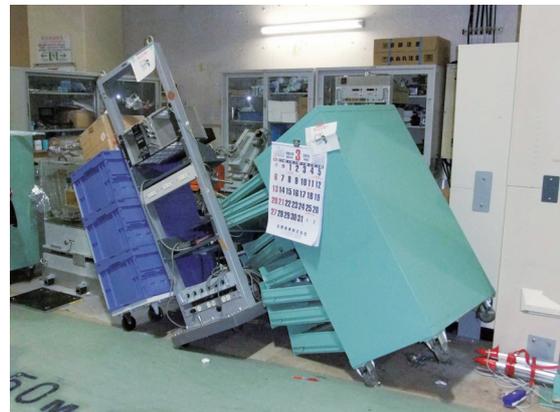
Fig. 5 (Color online) Unlocked tool cabinets dropped over and damaged neighboring equipments.

である。転倒したツールボックスが隣接した機器を倒した例も見られた (Fig. 5)。鍵の掛かっていたものや複数の引き出しが同時に出ない機構を備えたものは転倒を免れた。また、上段、下段の間を固定していなかった書庫では上段が転落し、転落防止柵のなかった戸棚からは機器類が落下して破損した。戸棚の中に収納された機器類も動いていたが、扉が施錠されていた場合は転落を免れ、被害を小さくした。机に置かれていたPCやディスプレイ、計測器等は多数、床に転落し使用不能となった。床に固定していなかったポンペスタンドでは転倒するものがあり、まとめて束ねていたポンペは転倒した。また、複数の寒剤用のデューワーが転倒し、一部は使用不能になった。

戸棚、工具箱等は施錠をすることで、バランスを崩しての転倒や機器類の転落を防ぐことが出来る。また、化学薬品は菓子箱の様な柵付のコンテナに保管し、薬品棚に柵を設けることで全く被害がなかった。

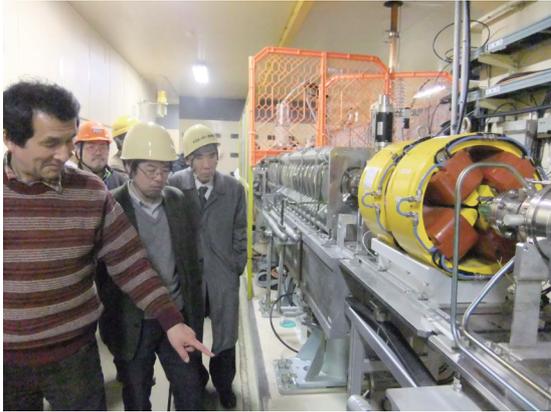
Fig. 6 (Color online) Specialists of accelerator inspected the damage of linac.

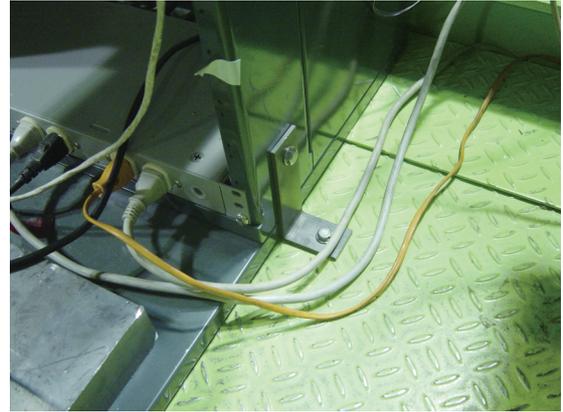
Fig. 7 (Color online) Many racks are fixed on the floor.
